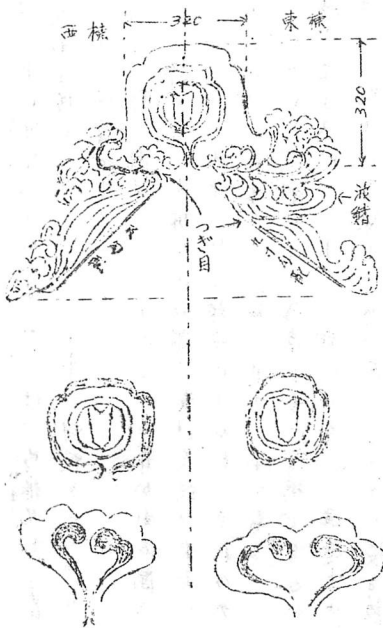
(大棟鬼瓦比較図)

東西の鬼瓦を半分づつにして、その相違を  
 比べて見ると

掘本にとつて見ることも意外な発見がある。これも鬼瓦の一例で見たことは、(前頁の)圓末窓東西の鬼瓦に随分違つた面があることに気づいた。

一つは圖に示すように、本体と籍せきになる部分の結合の仕方相異があり、図板は同じ様でも、一方は平面納を彫り出しであるの、一方は立体納な波型の籍せきが彫り出されてる。

掘本を地面に並べて見ると、手ぎわよく図形を処理した技巧と量感の均衡がとれてるのに、實際屋上に据えて見ると弱い。一方は技巧的に進歩の遅れはあつても、屋根全体を引きしめる躍動感にはるかに強い。伝説にすぎないと思われるが、左甚五郎の龍のあら彫りが、精緻な兎うさぎ糸子の龍よりも、高所にあげて見て改めて見直された話のように、技巧よりも経験と意欲で作りがあげていくものの良さを考えさせられた。

この東西の鬼瓦は、檜門修理の年代にも関係をもつていると思われる。鳥袋を取りつける合わせ場所の欠ぎとりの有無、股の開き勾配のちがいが、疑問点も多々あつて、時代のちがうことは確実だと思られる。

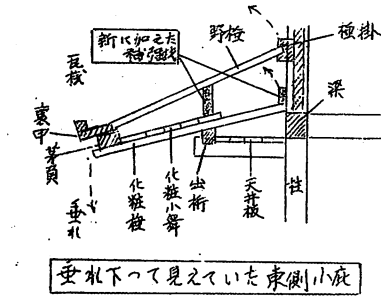
解体前白蟻の害だけと思つていたたき極きの垂れは、勿論白蟻の害のひどさもあつたが、それ以外に構造上の問題があつた。腐れのため極先がたわんで見えていたのは、実は化粧極の根元の釘がはずれ、野極は極先を引離した結果であることがわかつた。(左図参照、点線矢印方向へ)

梁に直接釘付けのため、釘のさいてる新しい間は、受けがしつかりきいてるのでよく止まつていたが、昔の釘は手打ちで、極の成六・八センチのものに十二センチの釘で止めてあつた。本末釘は止める材料の厚さの二倍半はほしいところ、しかも角錐形の手打釘である。一度ゆるみかるとぬけやすくなる。

旧法を守るといつても、明らかに構造上の欠陥である以上、この部分には新たな補強を考へなければならぬ。

釘の抜ける方向に對して、直角に押えになる材料を補強するものと、更に下に支えのない柱の先端部に加わる力が、柱の中間の桁の上端で中斷されて、先端の加圧を減じさせる方法をとった。(前掲参照)

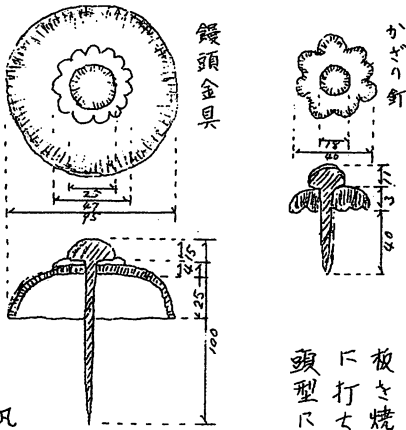
( 櫓 門 扉 金 具 )

全体が出来上ってくると、小さい疵がいろいろ目立つてくる。門の扉の鍔板の修理、鍔頭金具や飾り釘など、些細な材料であるが、手打ちで一つ宛作るとなると、大変なことである。一枚の鉄板を焼いて、さめないうちちに打ちくばめて、堂々の鍔頭型に造りあげることば、今どきの職人ではなかなかひきうけてくれる人がない。飾り釘も座金をつけて丸頭をつけた釘を、五十本も作るというた仕事は、凡そ難儀なことである。なくては気にとめない
