気になる城山の石垣

林 寅 喜

(会員 中の島)

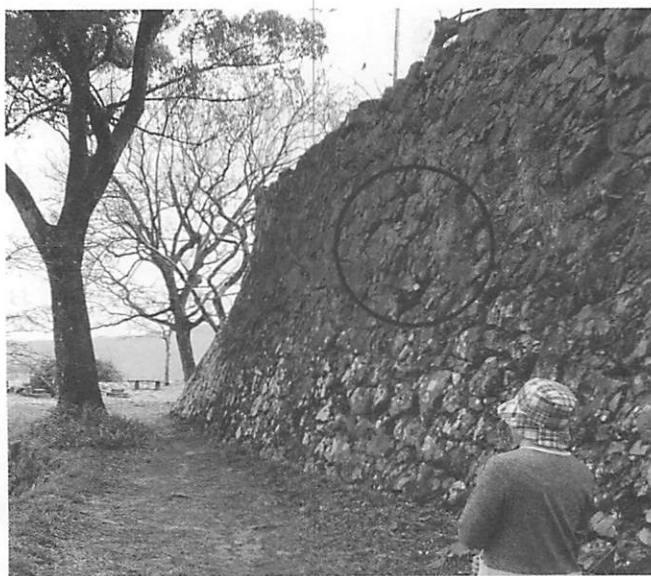
慶長七年(一六〇二)高政が、領民を駆使して構築した鶴谷城の石垣は、四百十有余年も経た今日まで往時の姿を留め、市民散策の場として親しまれている。ところが、近年別図の箇所^はに石垣の孕みが見られ、豪雨か大地震により崩壊する危険性が危ぶまれる。したがって、早い時期に孕み部分だけでも修復工事を施工すれば、費用も軽くて済むと思うのだが。

石垣の孕みの部分＝石垣崩壊推定区域 提供編集部

①永年の間、地盤沈下による土砂が栗石の間隙を埋め、天端(敷地)の排水機能に支障を来たし、その結果土圧が徐々に増して孕みの原因となったか。

②年々歳々発生した地震によつて、積石間に歪みを生じ、これによる間詰石の脱落など、その度毎に増幅して孕みの原因に繋がった、の何れかと思う。

着工前築石すべてにNoを打つて、写真等による緻密な控えを取り、位置確認をしておくことが望ましい。

しかし、間知石積や雑割石積と比べ、雑石積の原形復旧は容易ではない。それは、個々の石の据え方次第で次石以下に影響し、原形と違った全体像になり兼ねないからである。それと工期が長期に亘るほか、工費が倍増することも念頭におく必要がある。

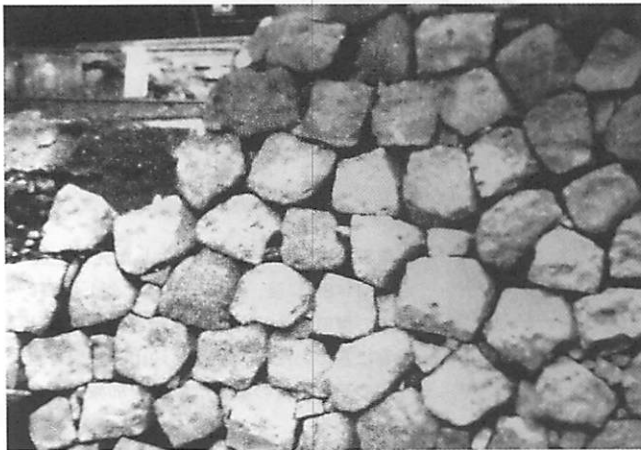
江戸城外堀の石垣隅石部分(霞ヶ関)

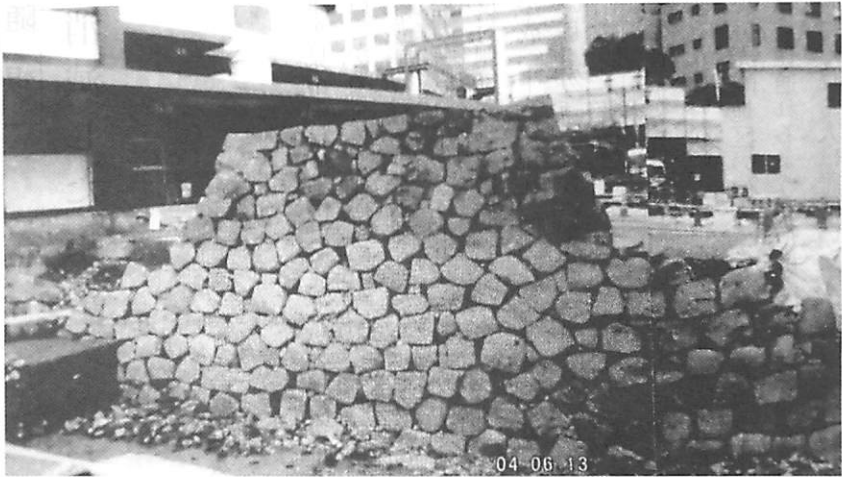
これをよく見ると、素材は雑石や雑割石を使った鶴谷城のものと同じ、石質はよくわからないが、採石場で加工されたものか、素材に大小の差こそあれ品

質の揃った雑石である。また、積方は概ね横一列で『穴大積』の特徴が見て取れるし、間詰石も当初から余り用いなかったか、または永年の間に抜け落ちたか、それ程多く残っていない。

佐伯藩が築いた霞ヶ関文部科学省庁舎建て替え工事で
発見された江戸城外堀に石垣積
