# 中世府内の館と町

——最近の調査事例を中心として——

高畠 豊 河野史郎 塩地潤一  
(大分市教育委員会)

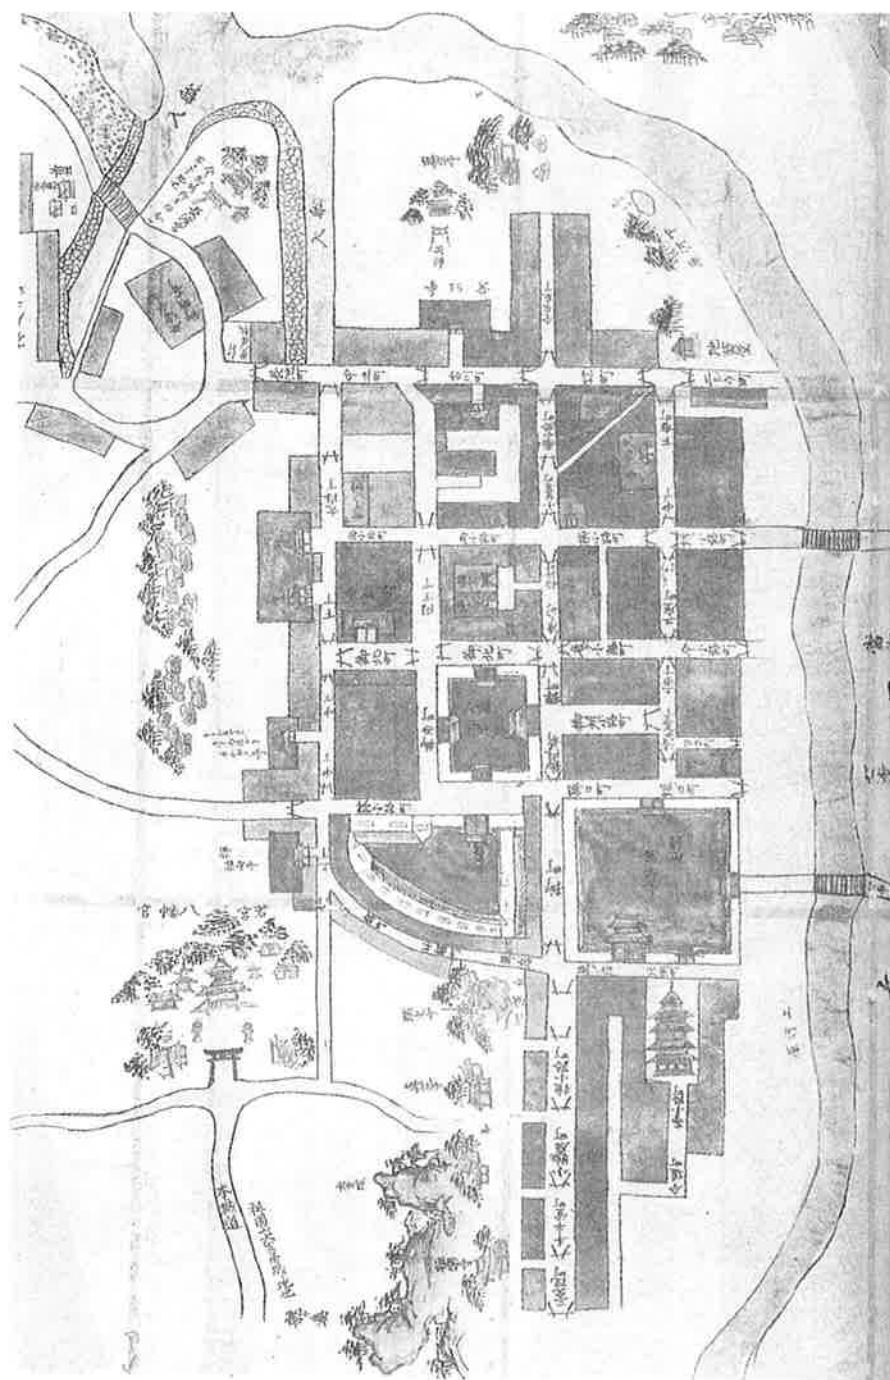
第1図 「府内古図」(部分)

現在、往時の様子を描いたとされる町絵図が数種類残されており、これらの絵図には、大友館を中心に南北四本、東西五本の道路で区画され、辻には木戸を有した四四もの町が描かれている。(第1図)

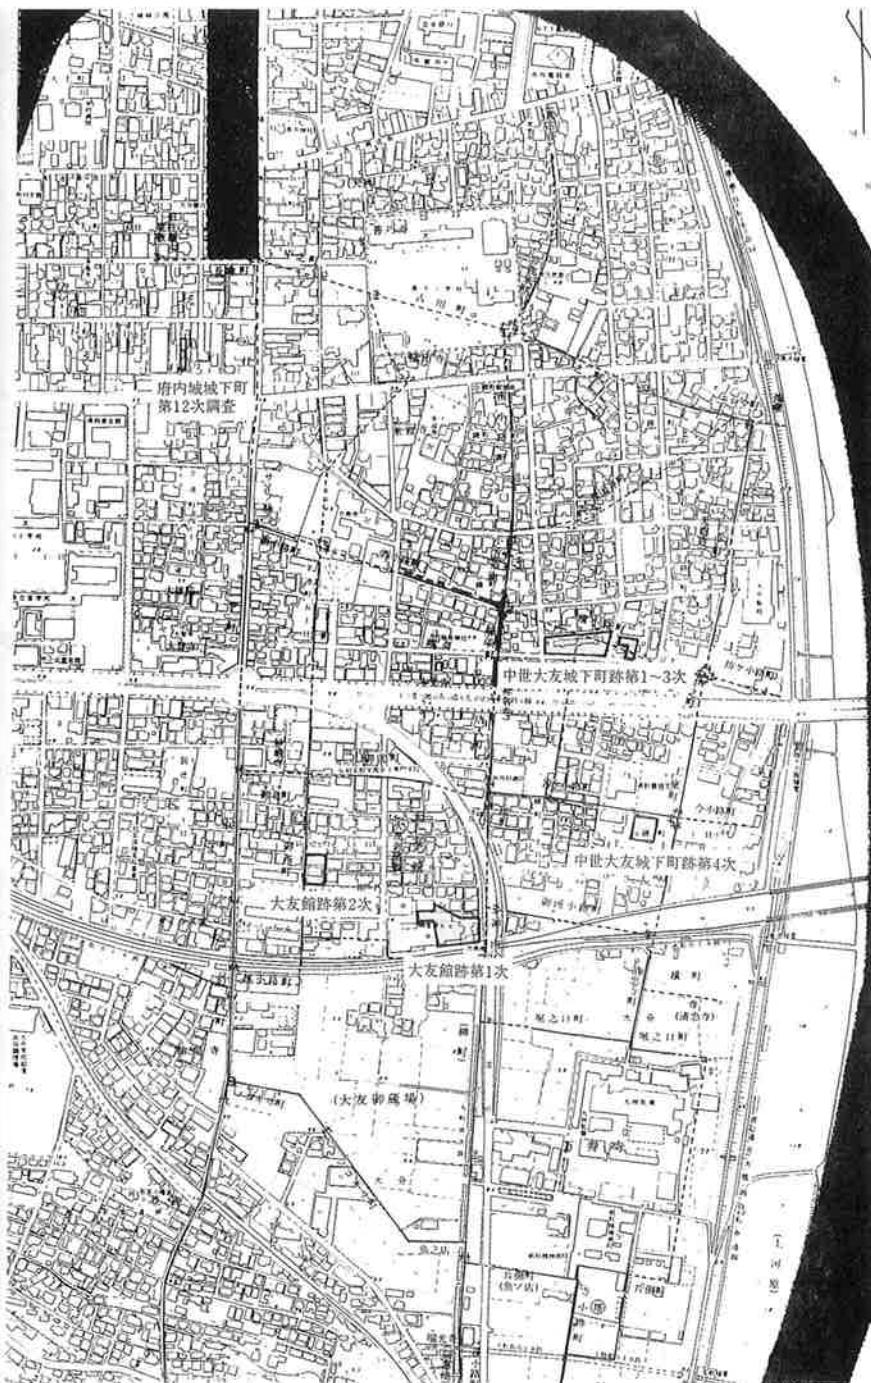
第2図 戦国時代の府内復元想定図(部分)

既に、一九八七年の大分市史編纂段階において、この絵図の現地比定が行われ「戦国時代の府内復元想定図」が作成されている。このような状況の中、絵図の比定地域における発掘調査の進展によつて、推定されていた位置で道路や館が相次いで検出されはじめ、この現地比定作業と絵図それ自体の信憑性が確認されつつある。

大友館については、「戦国時代の府内復元想定図」により、現在の顯徳町に所在するおよそ方二町の地割がそれであると推定されていた。

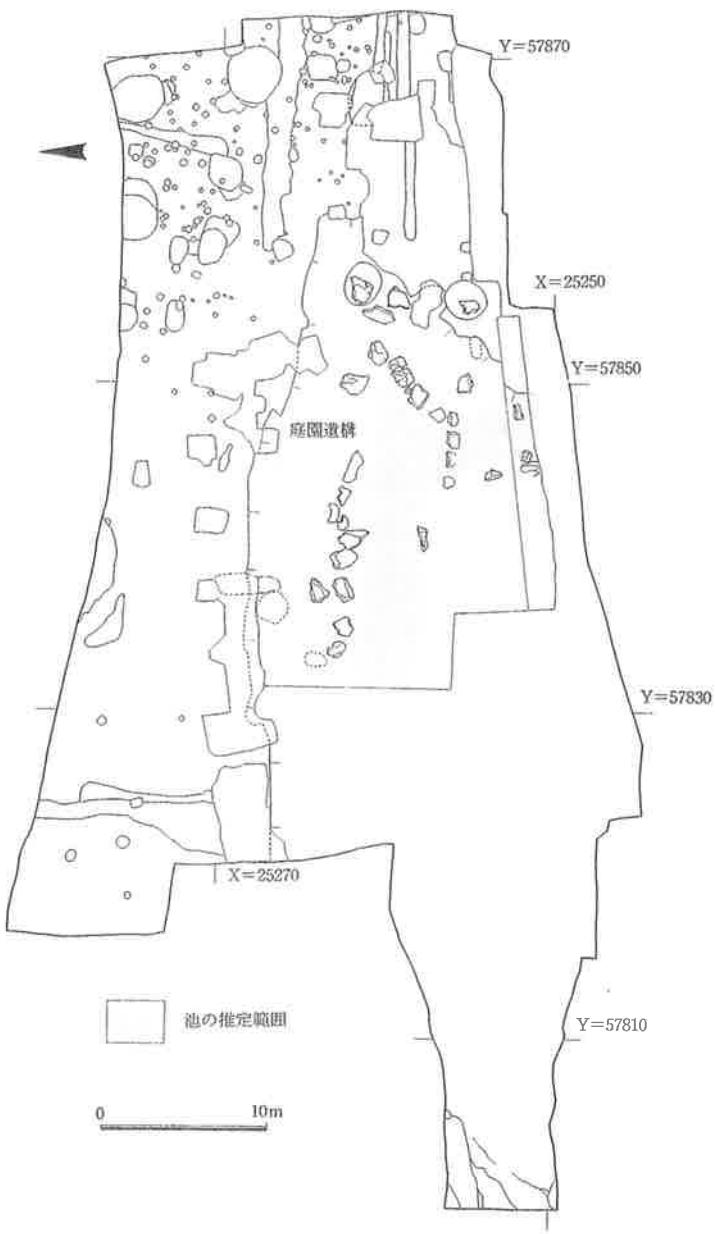
第3図 大友館跡第1次調査遺構配置図(1:450)

調査面積の二分の一以上を占めて検出されたのが庭園遺構（SX001）である。他の遺構としては溝・土坑等があるが、多くは庭園遺構の東側あるいは北東側に集中して検出されており、北側には非常に少ない。今回の調査では庭園遺構の確認に主眼をおいたため、これらの遺構の調査は十分でなく、庭園遺構との並行関係は明らかにできていない。また、大友館の外郭となる施設である溝・堀・築地等は検出できなかつたことから、これらは、「戦国時代の府内復元想定図」による比定のとおり、今回の調査区よりも外にあると推定される。

庭園遺構は館の推定外郭線に並行し、南北十六メートル以上、東西約三十五メートル以上にわたつて検出された。西側・南側にはさざに広がつているものと思われ、東西方向には、最大で五十メートル程度の広がりをもつていた可能性が考えられる。遺構は当時の地表面を約二メートル以上掘り込み、最も深い部分を池にしていたと考えられるもので、池の周辺には巨石を使

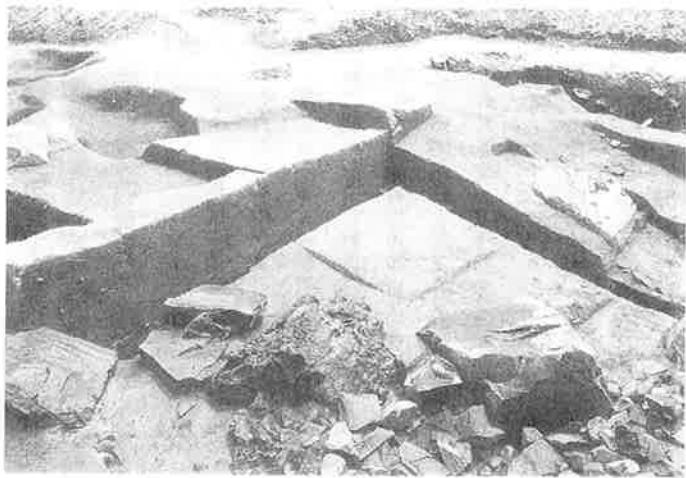
第4図 庭園遺構東端の石組

用した石組みが認められ、池護岸及び景石と考えられた。庭園遺構東端は最も良好に石組みが残っているが、東へ行くほど石組みが狭まって収束し、石の高さも次第に高くなるよう立体的に配置されていたことが窺われる。遺構の一部で断ち割り調査を行い土層の確認を行った結果、池底には植物遺体等の有機質を多量に含む青灰色土層が二十センチメートル以上堆積しており、一定期間湛水していたと判断できたが、粘土や石を敷いていた痕跡は確認できなかつた。池に水を導入する導水口は検出されなかつたため調査区外にあることが考えられるが、池底のグライ層のレベルから判断される地下水位は池底のレベルよりも高いと推定できることから、自然湧水によって水を得ていた可能性も考えたい。護岸状の石組みと庭園遺構の掘り方との間は幅約五メートル程度の緩やかなスロープとなつてゐるが、この部分の土層断面によれば、地表を斜めに掘り込んだ後、下部に粘質土を入れ、その上に砂質あるいはシルト質土を斜めに積み上げて、スロープ状に整地していることが観察され、石組みに用いられた石の多くは粘質土上に置かれていることが看取された。この粘質土下部より出土した京都系土師器（第7図1・2）の年代観により、庭園遺構は十六世紀後半に築造されたか、あるいは最終的な改修が施されたものと考えられる。

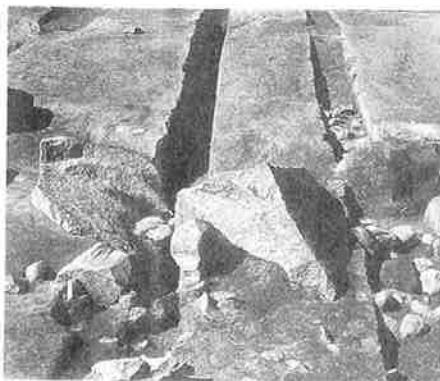
第5図 破碎された石

検出された石組みの中には人為的に破碎されているものが見られ、池内の二ヵ所に集中して検出された割石は、破碎して投棄されたものであると考えられる。また、護岸状の石組みも東端部分以外は連続しておらず、かなりの部分が抜き取られていると考えられるほか、移動あるいは倒伏していると考えられる石も存在するなど、廃絶に先立つて大規模な破壊を被つていることが認められた。こうした破壊の後、洪水等の自然災害によることも考えられる砂を主体とする土層によりまず池部分が埋積し、さらに残つた凹地も人為的に埋め立てられて、近世初頭以降は水田になっている。遺構を覆う砂層の上面あるいはその上の埋め立て土層から出土する遺物の中に胎土目段階と推定される唐津陶器が存在する一方、砂目段階の唐津陶器及び志野が存在せず、さらに出土した京都系土師器の中に十七世紀初頭に比定できるものがないことから、廃絶年代は一五八〇年代～九〇年代になる可能性が高い。こうした廃絶年代を踏まえて先述した遺構の大規模な破壊についてその原因を考えれば、現状では以下の三者を想定しておきたい。第一には、天正十四年から十五年（一五八六～一五八七）の島津軍による府内侵攻が挙げ

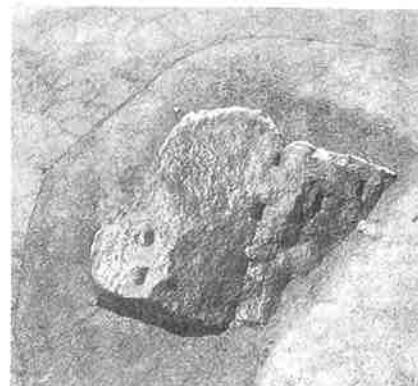
第6図 矢穴を有する石

第三には一五九七年に始まる府内城築城に伴う石垣用石材の回収等による破壊が考えられる。庭園遺構で検出された石の中に矢穴があけられ、直方体状の石材を割取ろうとした痕跡のみられるものがあり（第6図）、これがその傍証になる可能性がある。

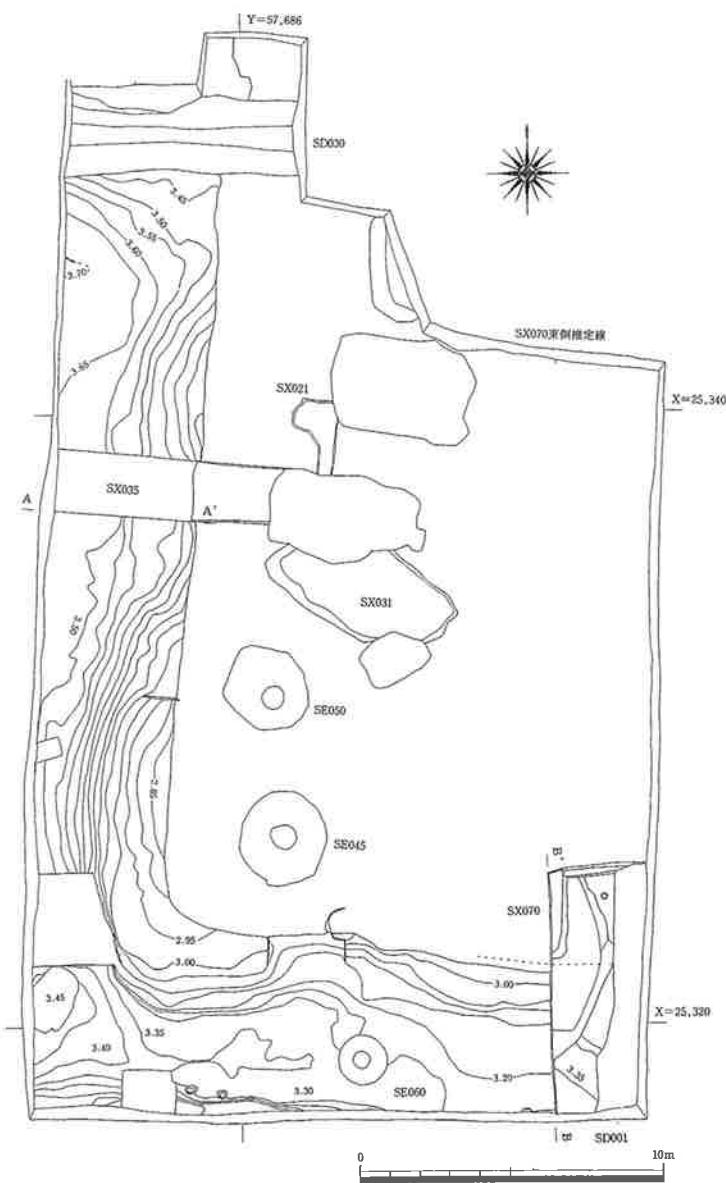
第8図 大友館跡第2次調査 第3面遺構配置図(1:250)

さらに第三面は第二次整地層（SX065）の下位において確認された遺構群であり、出土遺物より十六世紀前半～中頃に比定される。（第8図）

検出された遺構群はL字状に折れ曲がる土墨跡をはじめ、大規模な東西溝跡ならびに井戸跡三基と不定形土坑などである。

この中でも土墨跡（SX035）については推定大友館西側外郭線上において検出されたものであり、調査区内（推定西側外郭線のほぼ中心）においてL字状に屈曲する。その規模は現状で南北幅約五メートル、東西幅約六メートルを検出したが、調査区外にも延びていることから、検出幅を大幅に上回

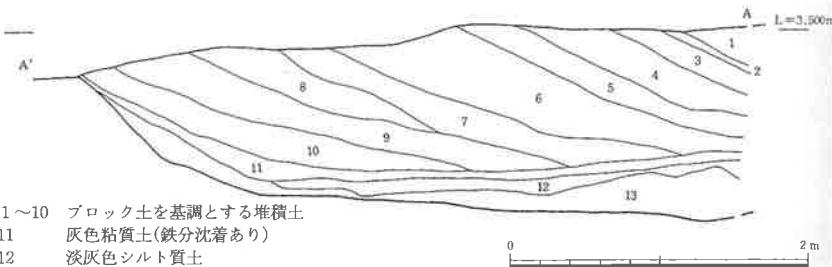
第10図 土墨跡(SX035)土層図(S=1/50)

1～10 ブロック土を基調とする堆積土  
11 灰色粘質土(鉄分沈着あり)  
12 淡灰色シルト質土  
13 淡灰色砂(粘土ブロック多い)

さらに、その構造については、基盤層を掘り込み、そこに色調や質感の異なるブロック土を斜め方向に積み上げて構築している状況が看取される。(第10・16図)

このSX035については一見すれば、一部削平された溝状遺構とも考えられるが、東西部分の傾斜は先述の第二次整地に伴つて行われた掘削地業の方向性と直行して盛り上がつており、掘り方内の斜堆積については土壌の積み土である蓋然性は極めて高いものと判断している。

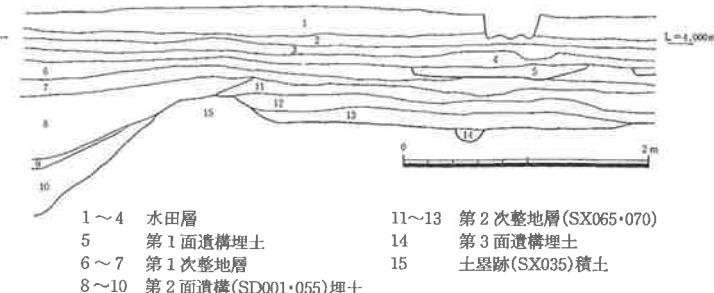
第11図 南側調査区壁土層図 ( $S=1/60$ )

発掘調査では概ね十六世紀代に比定される整地層ならびに三面の文化面が確認されている。（第11図）

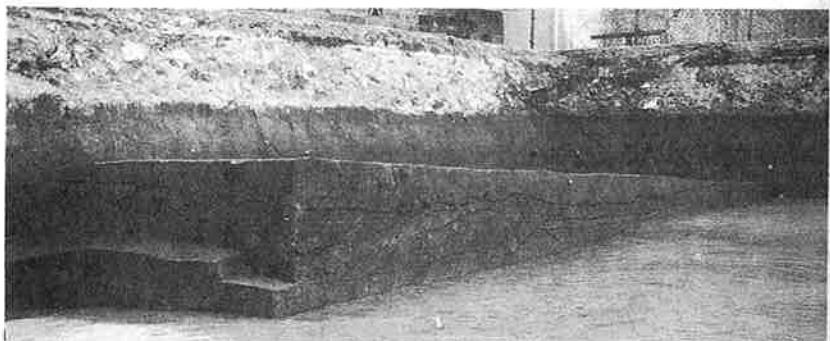
第15図 第2次整地層の堆積状況(北より)

この第二次整地層(SX065)については最深部で約八〇センチメートルを測り、調査区のほぼ全面において確認された大土木地業である。埋土は暗黄茶色ブロック土を基調とし、砂層やシルト質土層の堆積も見受けられるものの不整合な堆積状況を呈しているため、一連の堆積土と判断できるものである。(第12・15図)

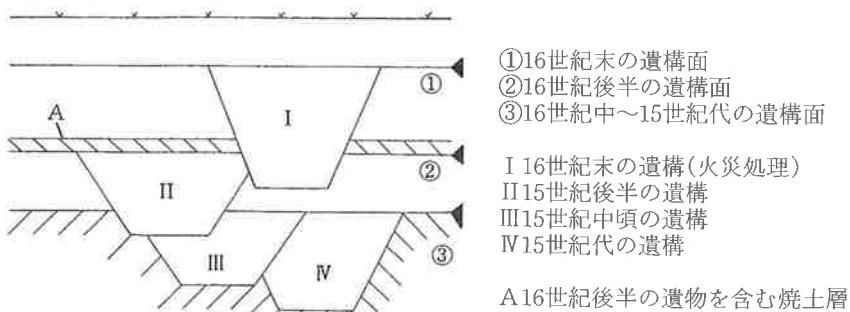
第17図 中世大友城下町第4次調査土層概念図

上市町に比定される地点にあたり、平成十年度にマンション建設に伴つて調査が行われている。<sup>(8)</sup> 調査の結果、十六世紀末・十六世紀後半・十六世紀中頃・十五世紀代に位置付けられる遺構面が確認され（第17図）、それぞれの遺構面からは、土坑・溝跡・井戸跡・道路遺構・集石等の遺構群が全面に検出された。

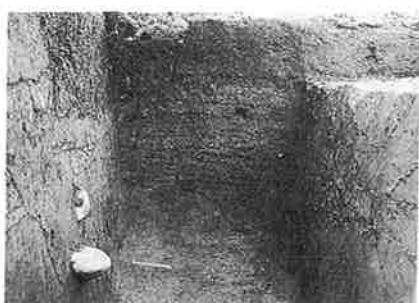
第18図 道路遺構土層断面

三次調査で検出された島津軍の府内侵攻に伴う火災処理土坑は、当該調査区でも確認された。この火災処理土坑の中には道路面を切る形で検出されたものも含まれており注目される（第18図）。尚、こうした火災の痕跡は、十六世紀後半代にも認められている。

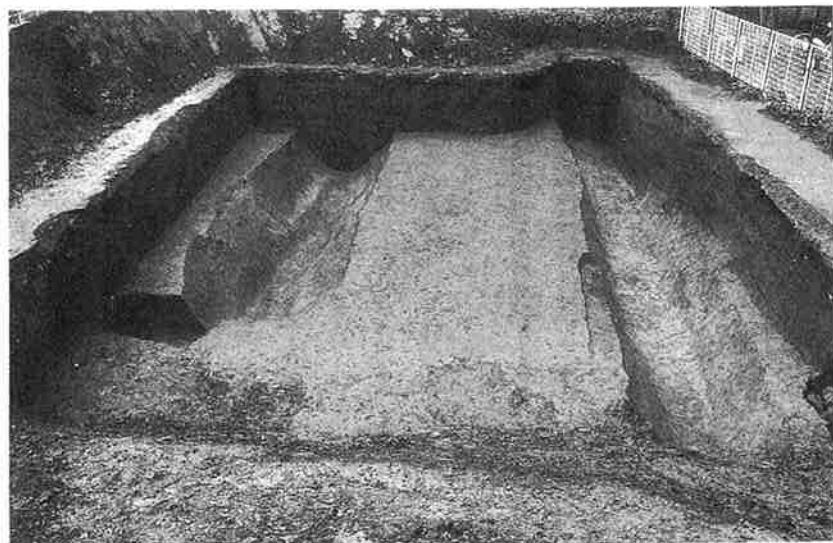
第21図 大手町戦国期溝状遺構

調査地点は、戦国時代府内の北端に位置する舟入に近く、穴打町の西あるいは長池町の南に比定される位置にあたる。平成十一年七月二日から九月十四日まで行われた調査で近世遺構の調査後に実施した下層の調査により、府内城築造時と考えられる十七世紀初頭の整地層の下から、幅約二メートル、深さ約一メートルの溝が2条検出された。いずれも十六世紀末までに埋積した溝であり、底部付近で出土した京都系土師器から掘削年代は十六世紀中頃に遡ると推定された。溝は、心々間約六メートルで並行してN-E.-E-Fに延びているが、一方は約十メートルで途切れ、もう一方が調査区を貫通して三十五メートル以上続いていることが確認された。後者からは「光盛」「さい良」「さかいち」と判読できる文字がそれぞれ底面に墨書きされた3点の京都系土師器皿と、「右」と墨書きされた底部糸切りの土師器皿一点が出土していることが注目される。これらの溝は間に

挟まれた空間を路面とみなせば道路遺構の側溝とも考えられるが、中世の府内において検出されている主要な道路遺構はいずれも路面が版築状の掘り込み地業によっているのに対し、本地点で検出されたものは路面とみなした部分が地山のままである点で異なっている。従って、現状では何らかの区画溝と考えておきたい。
