大分市下郡遺跡群の古代道路状遺構について

坪根伸也

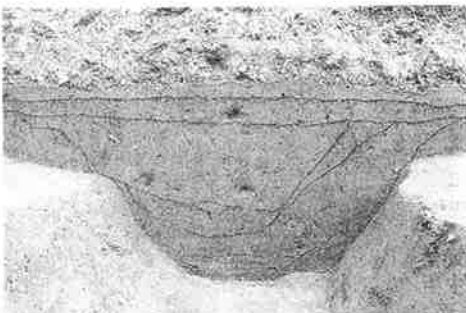
写真1 第61次調査SF003土層断面

第六一次調査地点で検出された道路状遺構(SF〇〇三)は調査区の中央を縦走する溝形状を呈するものである。検出面での幅二・一メートル、深さ〇・八メートルを測り断面形状は逆台形をなす。路面にあたる底面の幅は約一・一メートルを測り、径約〇・五メートルの連続土坑を規則的に配置する。また、連続土坑内部には灰白色粘土と黒茶褐色土、黄褐色土ブロックの混土の充填が認められ、切り合いながら重複している部分も認められることから、二回以上の造り替えが行われたと推定される。連続土坑内の土壌は非常に硬化しており、強い加圧が行われたと考えられる。堆積土層断面の観察所見から当初の路面築造後、二つの路面の

存在が推定でき、複数の改修を伴う3段階の道路利用を想定することができ

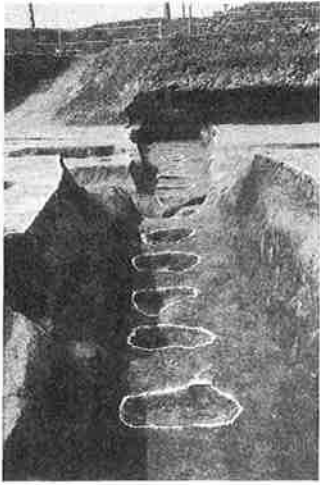
写真2
第61次調査SF003完掘状況

ながら、第1段階を八世紀中頃～後半に、最終機能段階である第3段階を八世紀末～九世紀初頭とすることができよう。第六一次調査ではSF〇〇三を約二三・七メートル検出しているが、その方向はほぼ真南北に沿っている。

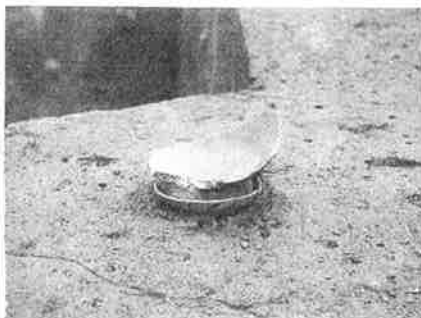
写真7 土師器埋納状況(最上部の土師器杯をはずした状況)

凹凸面、連続土坑などと呼ばれる掘り込みを側溝にそって明瞭な形で確認することができる。道路の最終機能段階にあたる当該階には前述の波板状凹凸面、連続土坑構築面の上面に茶灰色砂質土を全面に被覆し舗装部材としている。この砂質土を敷設する際に土師器の埋納が行われており、第6段階の機能時期を考える上で参考となる。土器埋納は土師器杯1・小杯1・碗1を3段重ねに埋置したものである。上位から第7図2・3・1の順位で組み合わされていた。1は口径九・二センチメートル、底径六・六センチメートル、器高二・〇センチメートルを測る小杯である。底部はヘラによる切り離し痕跡が残る。内・外面ともに淡黄橙色を呈する完存資料である。2は淡橙黄色を呈する土師器杯で、口径一三・八センチメートル、底径八・三センチメートル、器高三・七センチメートルを測る。底部はヘラ切り離し後若干のナデ調整が施される。底部は完存し、口縁部分で約1/5が遺存する。3は土師器碗であり、口径一四・八センチメートル、底径八・〇センチメートル、器高五・五センチメートルを測る。これら

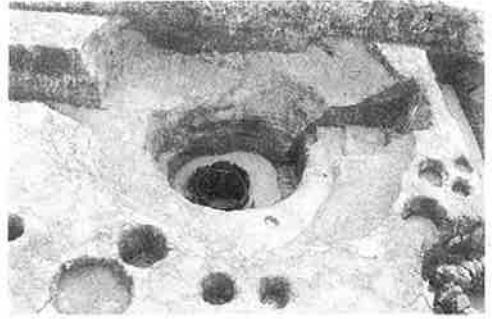
写真11 井戸跡完掘状況

第五次調査地点では、道路状遺構検出地点から南へ約六〇メートルの位置において9世紀代に比定される井戸跡が確認されている。井戸跡（SE〇一）は径四・九メートルの掘り方を有し、基底部に半截したクスノキの丸太くり貫き材の合わせ構造による水溜部を埋置する。下郡遺跡群では最大規模のものである。出土遺物には須恵器転用硯、緑釉陶器片、須恵器坏、フイゴ羽口、曲物、刀子、木製櫛などが出土している。

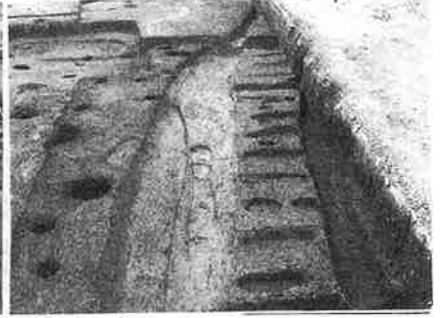
写真12 SF310完掘状況(第92次)

これらの調査地点で検出されている東西道路状遺構（SF三一〇）は調査所見から複数回の路面ならびに路床の改修が認められた。以下にはこの改修状況を踏まえ、大きくI～III期に分期し、道路遺構の変遷を示す。

I期

路面幅員約二・五メートルを測り、長軸長約〇・四〇・七メートルの長楕円形の連続土坑を構築する。

連続土坑埋土内には灰白色粘土を充填し、路面整備を行っている。連続土坑は、ほぼ〇・四メートル間隔で配置され、次の改修に伴う連続土坑の配置は既存の連続土坑間の空隙に同じく等間隔で造り替えがなされている。新造された連続土坑の埋

土には同じく灰白色粘土が充填されるが、その上部には砂質土を含む加圧粘土層が認められる。I期の南側の側溝は、大形の長土坑で構成されており、検出面から深さ約〇・七メートルを測る。側溝の内部には切り合い・掘り返しの痕跡が明瞭に認められ、これが「土坑連結式掘削工法」（早川一九九七）により掘削されていることを示している。北側の側溝は、浅い溝状を呈し、一歩次の段階の路面整備に伴う連続長土坑により切られているが、規模・形状とも南側側溝とはかなり異なっている。

II期

路面幅員が約五・〇メートルに拡張される段階である。連続土坑は長さ約一・二メートル前後の長楕円形と規模が大きくなり、I期の段階の連続土坑とはほぼ同じ位置に造り替えられる。土坑埋土にはI期と同様に灰白色粘土が充填され、その上部には土器細片を粘土とともに充填する。これらはお互いに固着しており、重度の加圧が行われたものと考えられる。

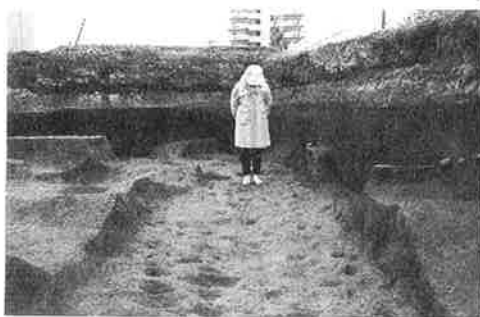
写真14 SF001底面検出状況(第99次)

これは現状で確認できる道路構造について分類整理したものである。この中で第1段階の波板状凹凸面にA類とC類の存在を記載しているが、ここでC類としたものは近江分類のC類（不整形もしくは不規則に並ぶもの）と形態上は類似するが、写真14に示すように他の連続土坑の波板状凹凸面と異なり、むしろ径二

○センチメートル程度の加圧行為による窪み形状を呈す浅いものである。窪み内には明確な形での土壌の充填の状況は認められない。
