気になる城山の石垣

林 寅 喜

(会員 中の島)

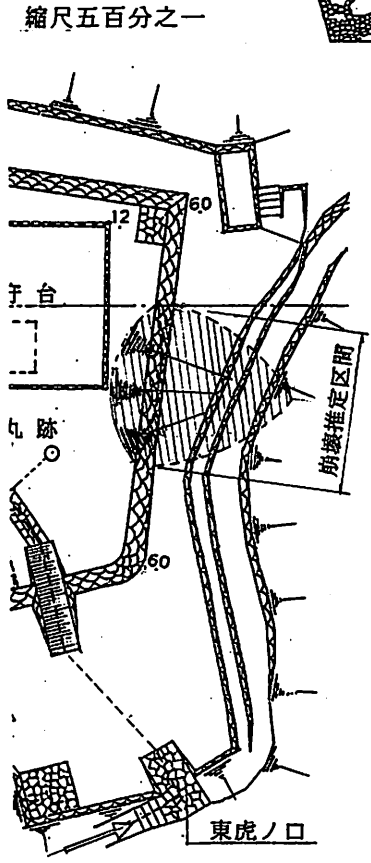
本丸平面図

慶長七年(一六〇二)高政が、領民を駆使して構築した鶴谷城の石垣は、四百十有余年も経た今日まで往時の姿を留め、市民散策の場として親しまれている。ところが、近年別図の箇所^はに石垣の孕みが見られ、豪雨か大地震により崩壊する危険性が危ぶまれる。したがって、早い時期に孕み部分だけでも修復工事を施工すれば、費用も軽くて済むと思うのだが。

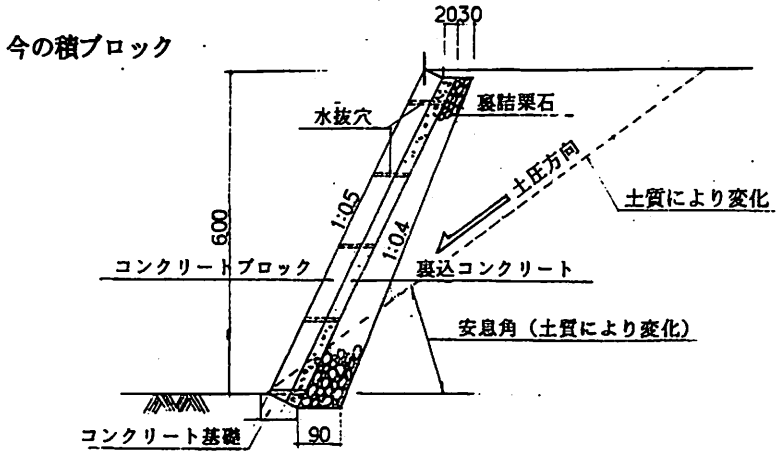
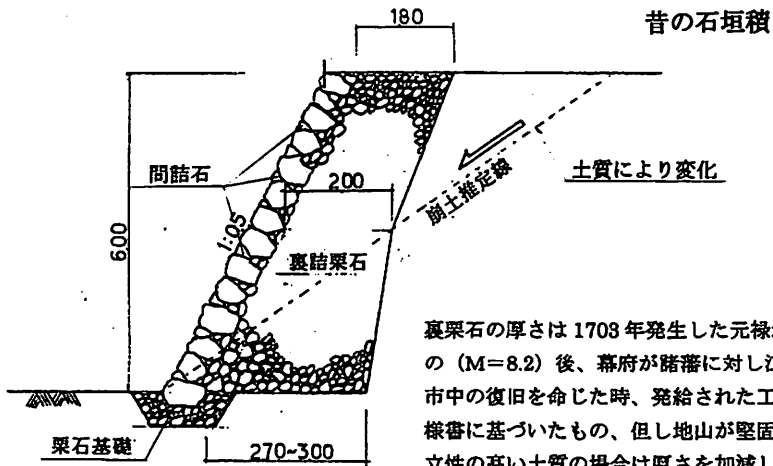
石垣積の仕様今と昔

裏栗石の厚さは1703年発生した元禄地震の(M=8.2)後、幕府が諸藩に対し江戸市中の復旧を命じた時、発給された工事仕様書に基づいたもの、但し地山が堅固で自立性の高い土質の場合は厚さを加減していたと考える。
