# 竹田市の街並み保存の現状と課題

佐伯 治

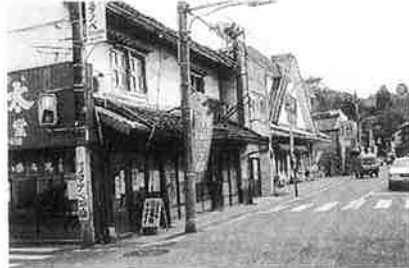
本町通

竹田市郵便局(左手前)と日本建築の瓦屋根が連なる

二階建てが主流であり、一部に平屋、三階建ても見られる。屋根形状は、切妻(72%)が最も多く、半間程度の下屋を有している。以下、入母屋(9%)、寄棟(6%)となっている。ただし、通りに面した部分は、入母屋、寄棟となっても、反対側は切妻となっている例も少なくない。また、間口が狭いにもかかわらず、妻面を見せずに平入(61%)にしている建物も多く、そのため、通りの角以外では奥行き長い屋根形状となっている。

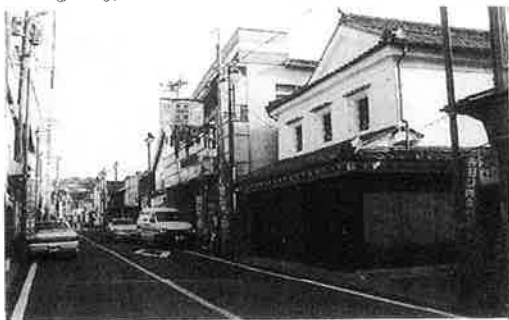
下本町  
保存修理中の塩屋

そこで、町割りを変化させずに、内部の短冊状の地割りを基本として整備する必要がある。特に数少ない江戸期から昭和(戦前)までの伝統的建築物について復元修理を基本とし保存維持することにとめなければならぬ。中でも、母屋と蔵、中庭がセットで残っている物件についてはその構成要素を大切にすることがある。昭和(戦後)の物件であっても、その建築物自体に特徴があり周囲の町並みに調和しているものについては、改築時には建築物の特性を活かした修景をできる限り実施し、新築の場合でも現存する伝統的建築物の調査によって導き出された、竹田の建築様式と特性を踏まえた修景を実施しなければならない。たとえば、その位置、歴史、性格、個性を壊さず、切妻・平入・瓦葺き等特徴を生かした整備をし、材料等にもこだわりを持って選定をする必要がある。
