# 白杵市深田の宝篋印塔(日吉塔)の造立年代について

—塔周辺発掘調査の成果から—

菊田徹

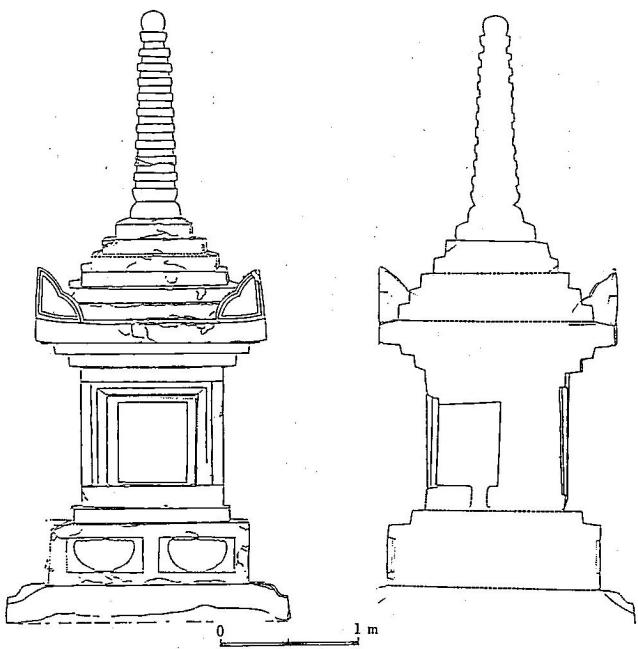
第1図 宝鏡印塔実測図

塔は、台座、基礎、塔身、笠、隅飾突起、相輪の各部からなり、凝灰岩の十石からつくれてゐる（第一図）。台座、上面に段形を彫つた基礎がそれぞれ一石、塔身は、笠の軒までが一石で、軒の下面に二つの段形を刻んでゐる。笠は六段からなる。下から三段目までを一石、次いで四、五段目を一石、最上段の露盤部分は相輪と一石をなしてゐる。露盤と相輪を一石としているのは相輪の安定ということを考えたものであろう。隅飾はそれぞれ別石である。各部材の平面は、四隅が直角とならず、東西・南北の長さがまちまちである。台座下端から宝珠先端までの総高は四・五〇尺をはかる。

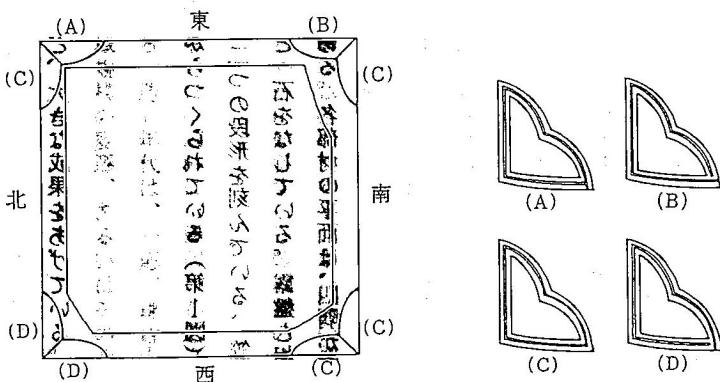
第2図 隅飾突起輪郭の種類  
（「重要文化財宝鏡印塔保存修理工事報告書」より転載）

隅飾突起 西北隅のものが当初の形状を良くとどめている。なかは縦彫りの無地である。いずれも二つの弧、二重の輪郭を有している。輪郭のとり方が下端の角で違うものがある(第2図)一つは、弧の溝が下端まで達してゐるもの、一つは下端溝が弧まで達して、弧が交差しないもの、一つは両方が交差して終わるもの、今一つは、弧を下端まで引いて、下端を途中までとするものである。

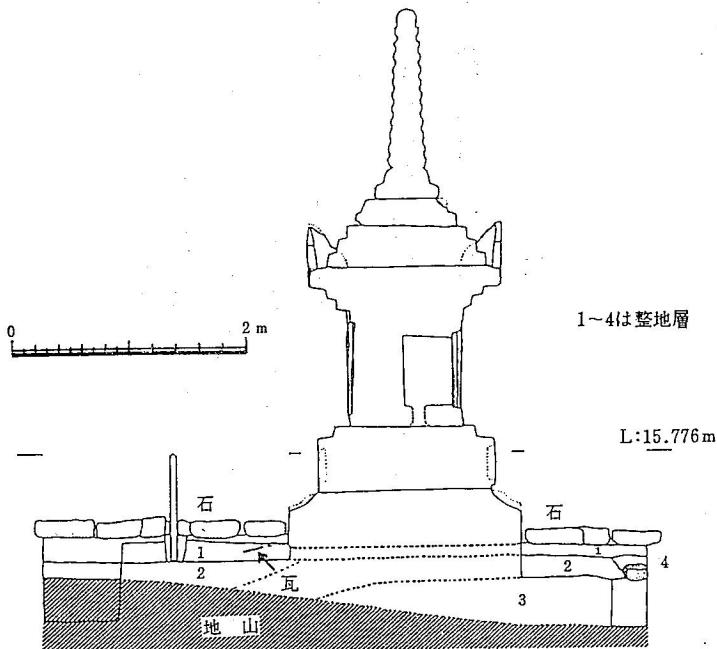
第3図 宝鏡印塔周辺土層断面図

塔の解体修理に先だって、周辺の石敷遺構や塔の下の土層状況を探る調査を行つた。この結果、石敷遺構については、柵の内側にあつて、塔の北と東側部分については大正十四年以前に敷かれたものであること、それ以外の石敷は、それより後に敷かれたものであることがわかつた。また、塔の周辺に土層を確認するための調査区を四つ設けた。その調査によつて、塔は、東から西へ向かつて下がる地山上に盛土整地を行い、平坦面をつくり出した土層上面に据えられていることもわかつた。この整地層中からは、瓦、土師質土器、瓦質土器、中国製陶磁器などが出土した。それら出土遺物のうちでも瓦や土師質土器については、近年の県下各地の調査によつてその年代の把握が行われており、塔の造立年代を知る上に貴重な資料となるものであ

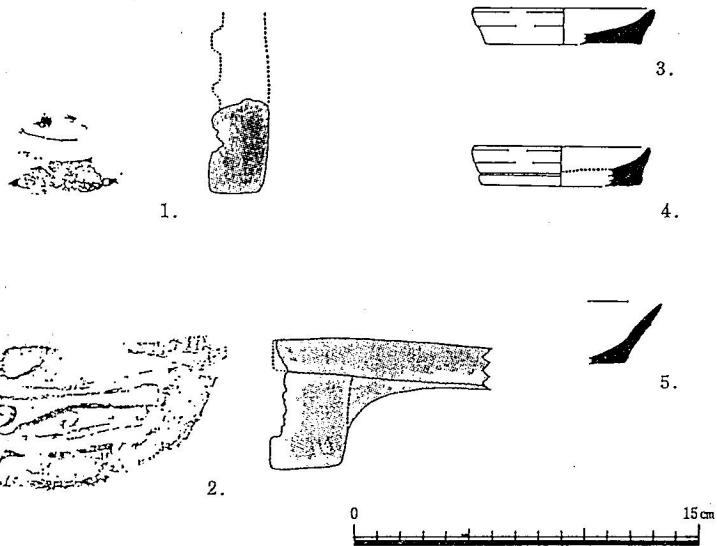
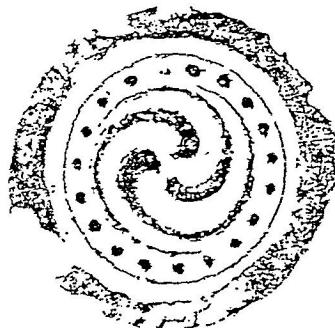
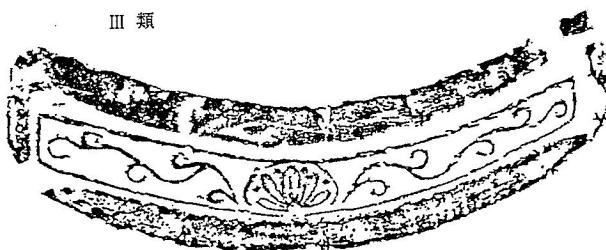
第5圖 出土遺物

**瓦**（第5図）軒丸瓦、軒平瓦、丸瓦、平瓦などが出土している。このうち、その年代をおよそおさえることができるのは軒丸瓦(1)と軒平瓦(2)である。軒丸瓦は、小片であるが、瓦当面に残る圈線や珠文の状態から、過去、臼杵仏石群地域遺跡（註1）の調査で出土し、年代的な位置付けが行われている軒丸瓦Ⅱ類（参考資料1）と同タイプのものである。また、軒平瓦は、中心に上向きの五葉の間に四つの小さな珠点を配し、それを界線で囲んだ中心飾をもち、中心飾の下端から少し形のくずれた蕨手風の唐草を五回反転させながら連続させている軒平瓦Ⅲ類（参考資料2）と同様のものである。軒丸瓦Ⅱ類と軒平瓦Ⅲ類はセット関係が考えられ、鎌倉期後半という時間的な位置づけも行われている。のことから、整地層出土の文様瓦についても同様の見方ができよう。

**土師質土器**（第5図）破片ではあるが、皿と壺の二種類が出土している。皿（3・4）は、口径八センチ前後で体部が短く、斜上方方向へ直線的に立上がる。体部下端に厚みを持ち、断面がほぼ三角を呈す。色調は、褐色ないし淡い赤褐色を呈すものである。壺（5）は、体部中位にやや厚みを有し、体部が直線的に斜上方方向へ立上がるものである。この土師質土器の皿や壺については、近年、県下各遺跡から出土する同様な土器について、形態による分類や構造、共伴遺物などの関係から年代の位置づけが試みられている。それによると、塔の下の整地層から出土した皿や壺と同様の塔は、その形態的特徴から見て、十三世紀後半から十五世紀中頃までの間に出現する土器であるとされ、しかも同器形の盛期は十四世紀前半頃にあると考えられているものである。
